Cas pratique

Présence de moisissures dans un centre social

Contexte

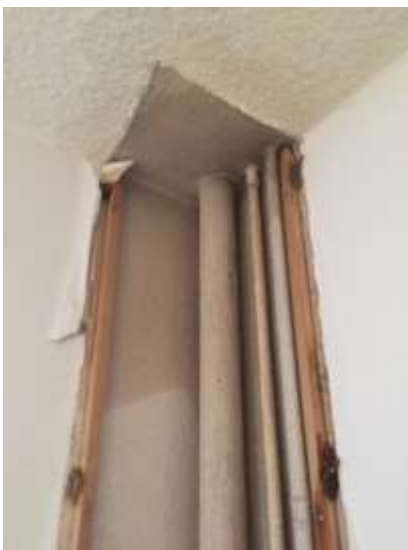
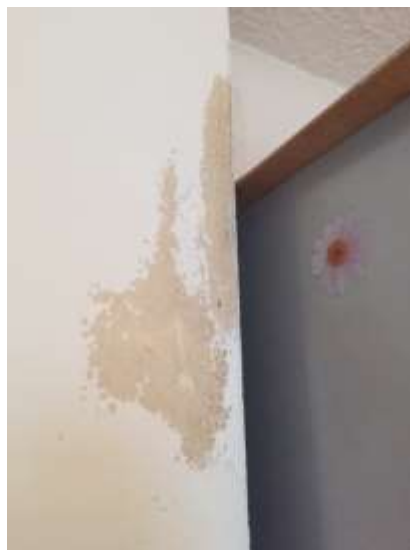
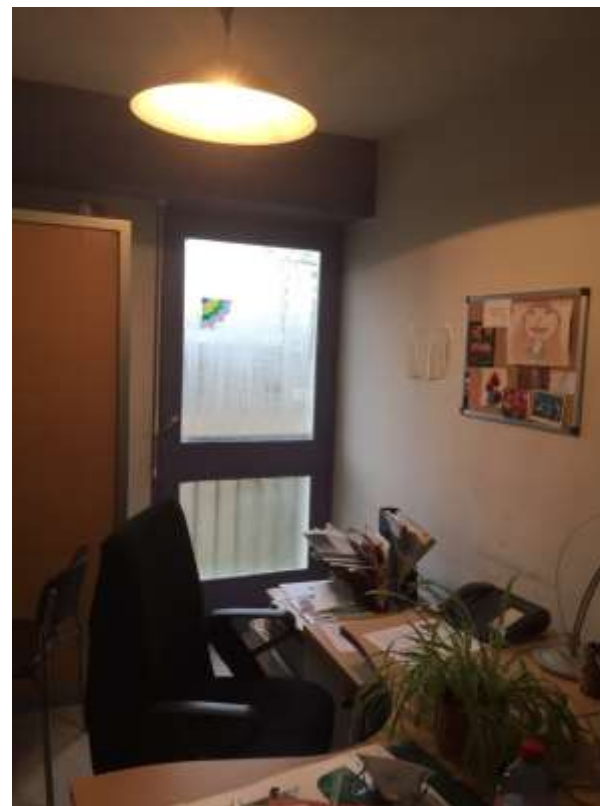
Problème localisé dans une pièce

- Bureau du médecin
- Fuite d'eau de la canalisation du chauffage (surchauffe)
- canalisation masquée derrière un cache en bois
- Formation d'un pont thermique sur la fenêtre.

- Colmater la fuite et assécher les murs
- Nettoyer et désinfecter les murs contaminés
- Supprimer l'ensemble des caches au niveau des tuyaux de chauffage
- aérer le bâtiment pour supprimer l'air vicié

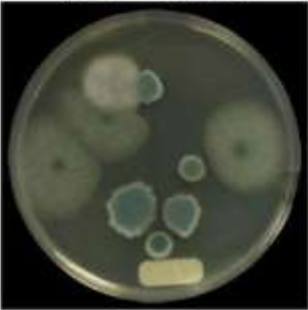
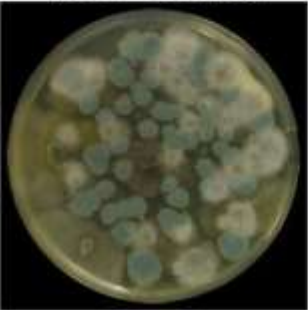
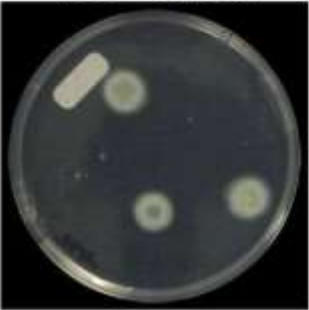
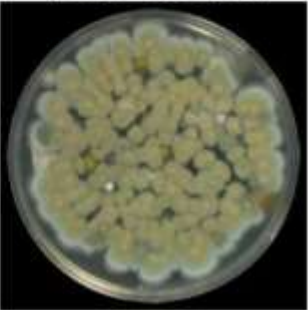
N°	Flore fongique mésophile (MEAc - 50 litres)	Flore fongique mésophile (MEAc - 200 litres)	Flore fongique xérotolérante (DG18 - 50 litres)	Flore fongique xérotolérante (DG18 - 200 litres)
<i>Bureau sinistré à l'entrée</i>

⇒ Typologie de moisissures différentes entre intérieur et extérieur : contamination de l'air

⇒ Présence d'*Aspergillus fumigatus* en faible quantité à l'intérieur, mais également à l'extérieur

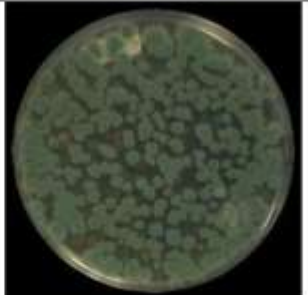
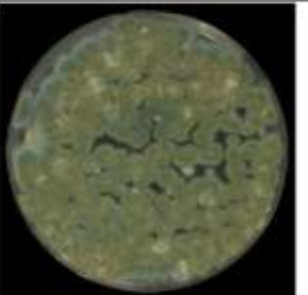
Point	Localisation	Observations macroscopiques
2	Mur bureau sinistré (point 1)

⇒ Même moisissure sur le mur et dans l'air = contamination de l'air par le mur moisi

Préconisations :
