Etude du relargage de nano-objets manufacturés en fonction du vieillissement de matériaux nanocomposites dédiés au bâtiment: Projet EMANE

C. Motzkus, S. Delaby (CSTB)
F. Gaie-Levrel, N. Feltin (LNE)

Projet EMANE financé par l'ADEME (Convention N°14 04 C0018)

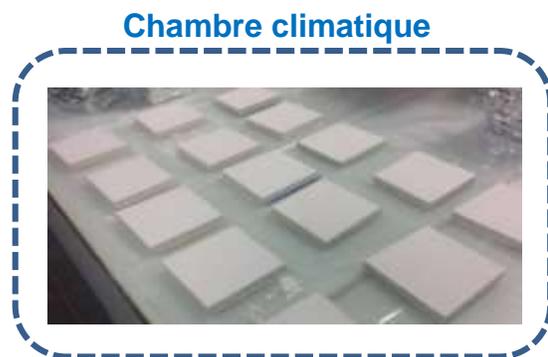
Vieillessement représentatifs des conditions environnementales et conditions d'usage rencontrées dans les environnements intérieurs (Oxydation, humidité, température, nettoyage et abrasion mécanique) :

Variation de T°C et HR au sein de la chambre climatique :

- 23°C / 50 %
- 42°C / 15 %
- 11°C / 43 %
- 32°C / 25 %
- 5°C / 90 %
- 15°C / 62 %

- ↓ Exposition à l'ozone
- ↑ Nettoyage avec des lingettes
- ↓ Abrasion mécanique

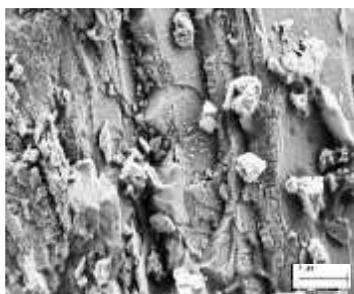
Couche interne

Peinture acrylique SANS NPs de TiO₂

Pas d'observation de nanoparticules de TiO₂ au sein de l'échantillon.
Présence de carbonate de calcium et de silicate de magnésium dans la peinture

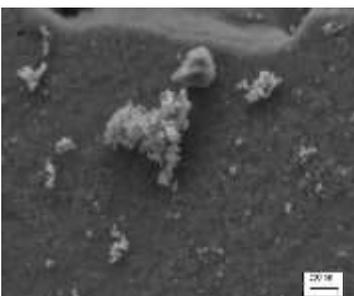
Peinture acrylique AVEC 5%*m* de NPs de TiO₂

Présence de nanoparticules de TiO₂ au sein de la couche et en surface.
Présence de carbonate de calcium, de silicate de magnésium et de traces de potassium

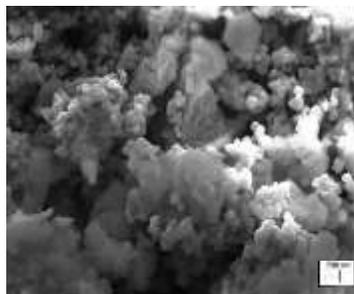
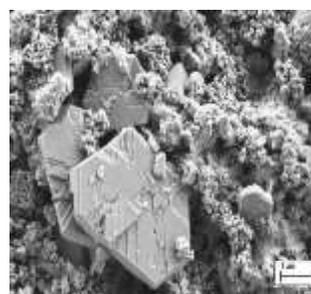
Peinture commerciale AVEC NPs de TiO₂

Constituée de nanoparticules de TiO₂ au sein et en surface de l'échantillon;
dp moyen = 90,3 nm ± 24,2 nm
Présence de carbonate de calcium et traces de talc et d'aluminium

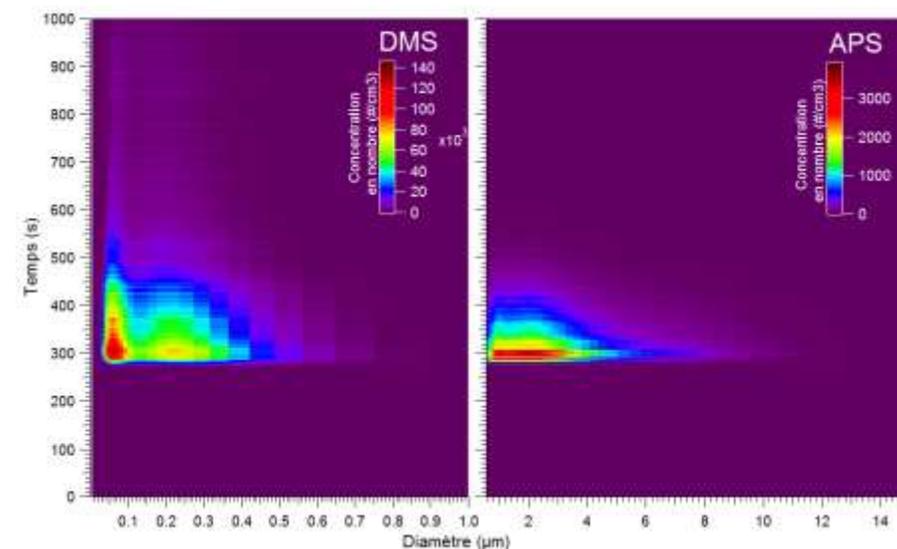
Caractérisation de l'aérosol produit lors d'abrasion dans le cas de la Peinture acrylique avec 5%*m* de NPs de TiO₂

Trois populations de particules observées autour de 60 nm, 200 nm et 2 µm
